Årsager til dårlig dræning og afvanding

– erfaringer fra praksis

V/ Stinna Susgaard Filsø,
PlantInnovation

Økologikongres 2019

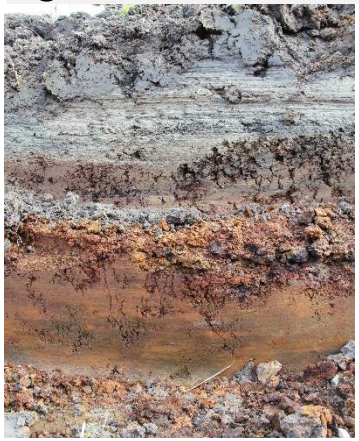
Ringe infiltrationsevne og vandstandsede lag

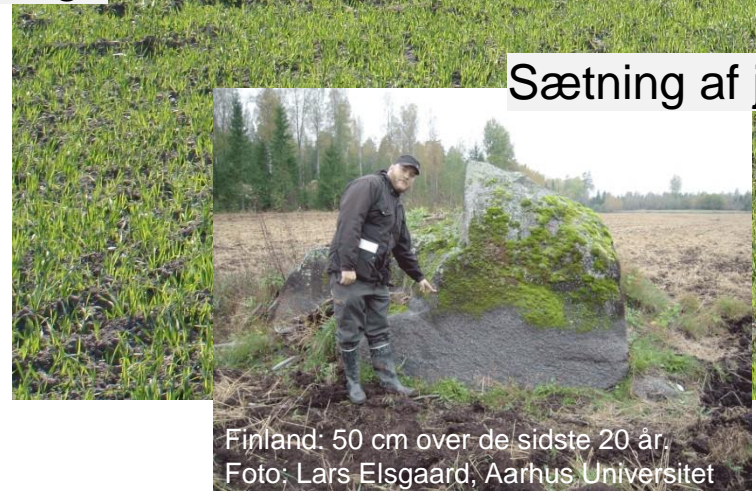
Sætning af jorder

Finland: 50 cm over de sidste 20 år.
Foto: Lars Elsgaard, Aarhus Universitet

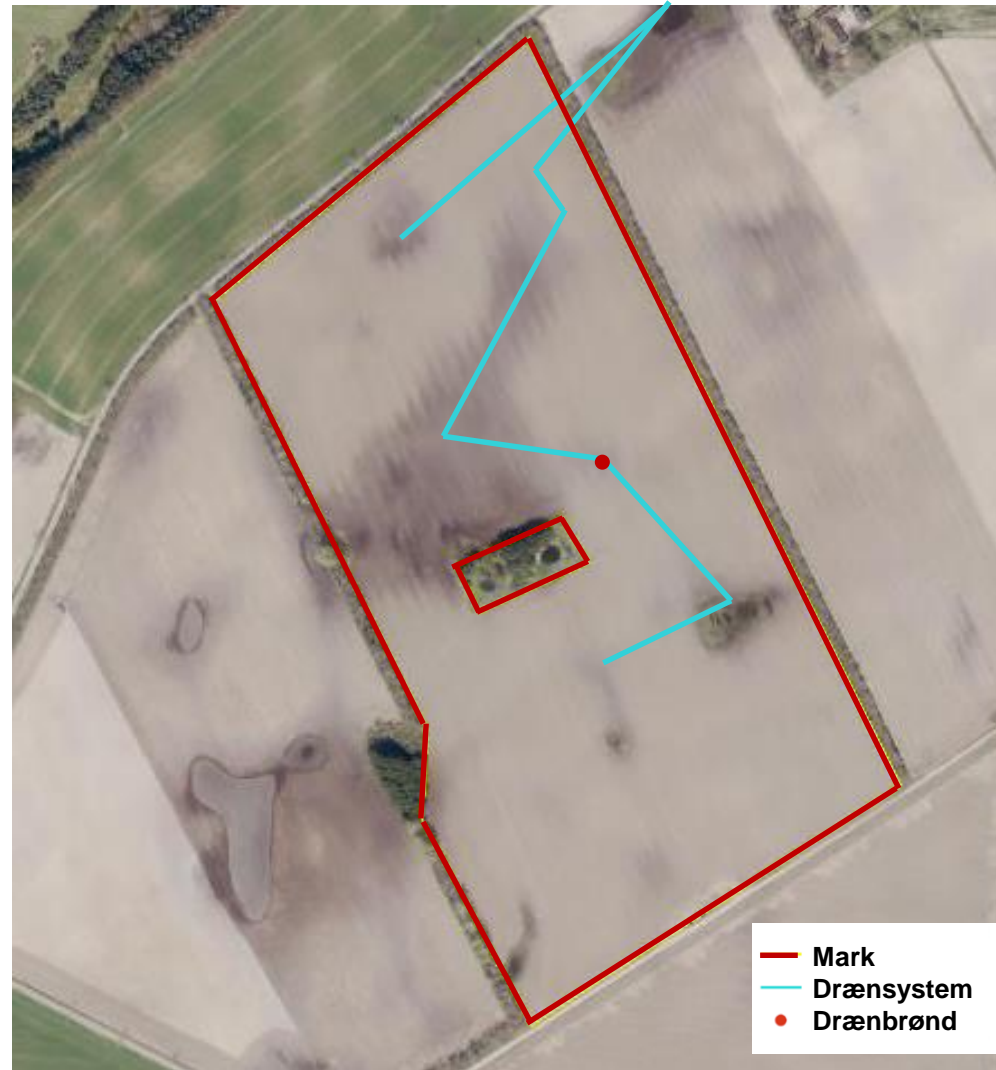
Den vandlidende mark

- 16 ha
- JB4
- Fladt plateau med afløbsløse lavninger
- Drænet i 1930 med 55 mm lerrør

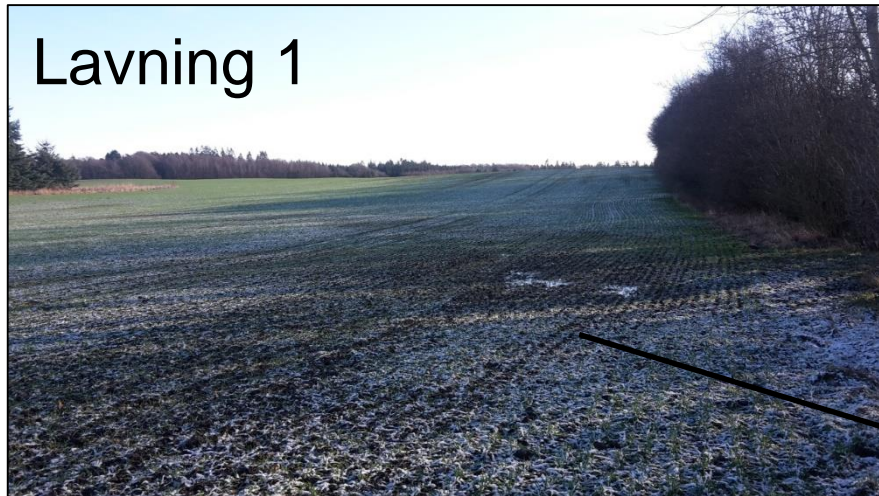
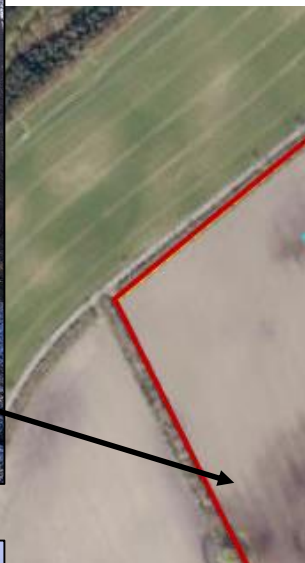
Lavning 1

To typer af våde lavninger

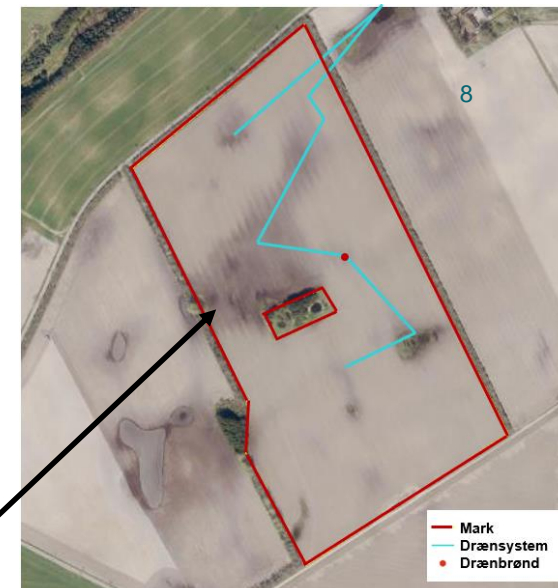
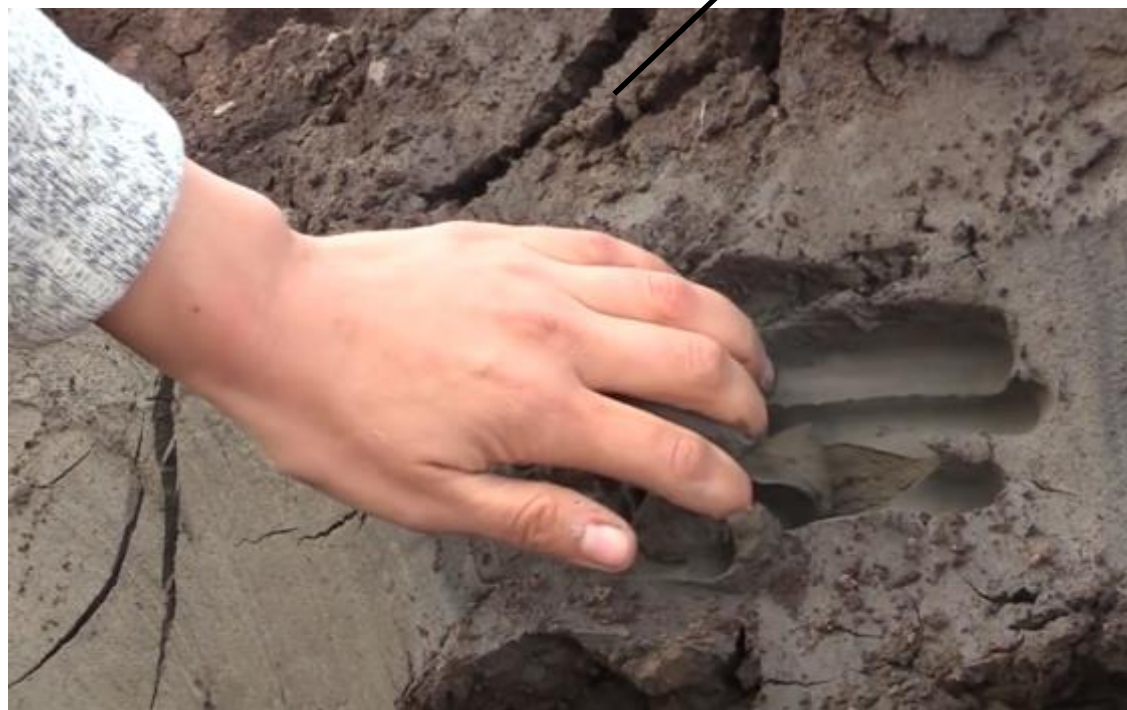
Lavning 1 – lavt permeabel lerlag

- Lavningen var vandlidende pga. lag med smeltevandsler (> 30 % ler) i 0,5-1,5 m dybde
- Lav hydraulisk ledningsevne
- Lille afstand mellem drænledningerne er nødvendig (< 16 m)

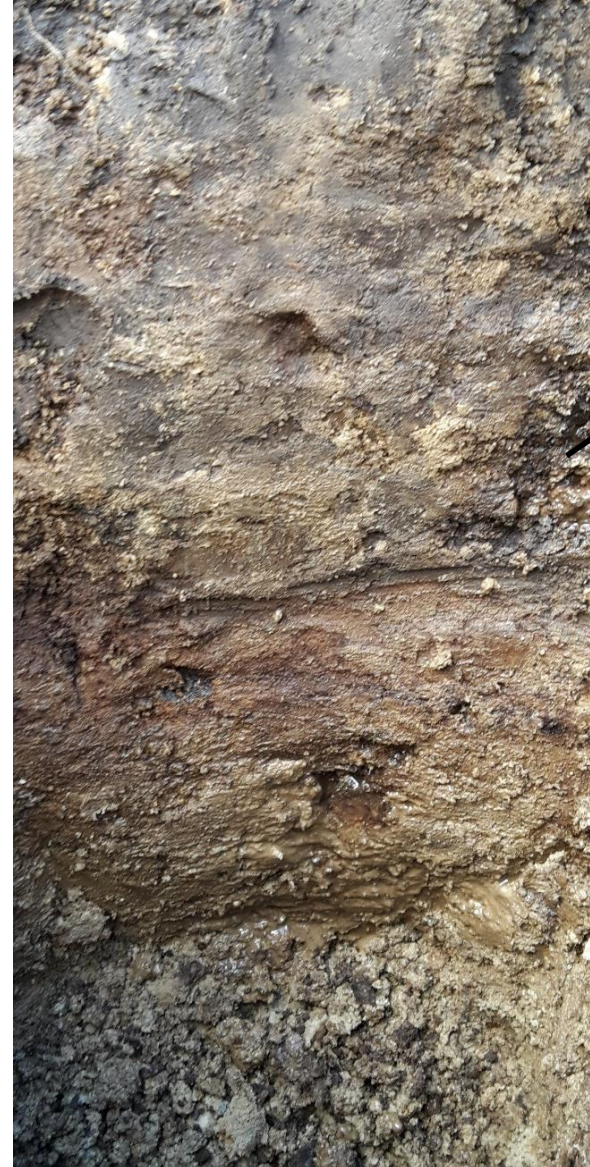
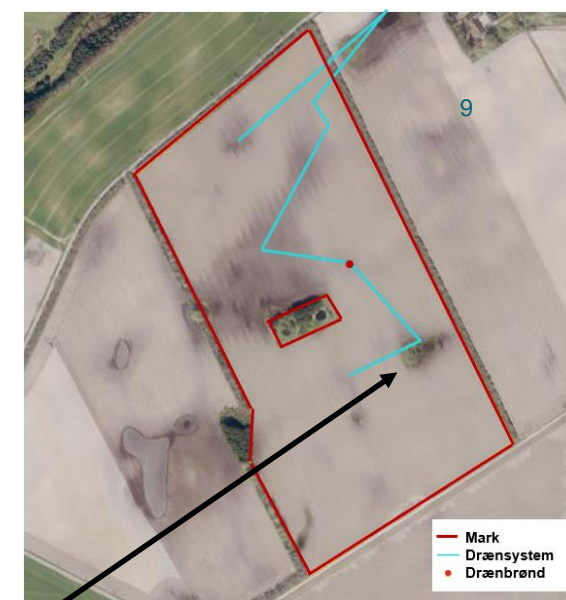
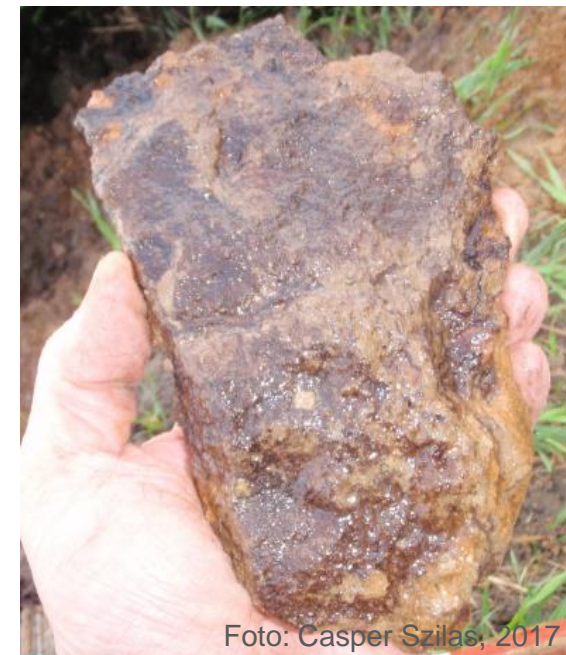
Lavning 2 – jordlag med myremalm

- Lavning med stående vand bestod af mere sandede jordlag
- Stærkt cementeret og sammenhængende lag af myremalm
- Vandstandsende
- Skal brydes før afvandingen forbedres

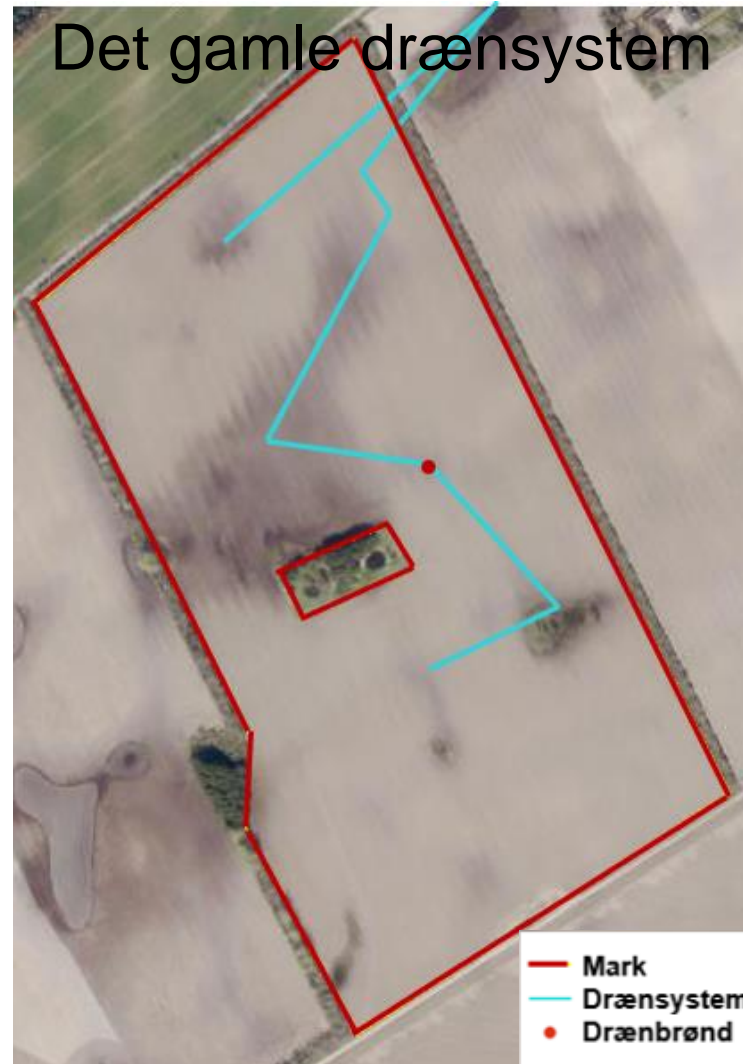
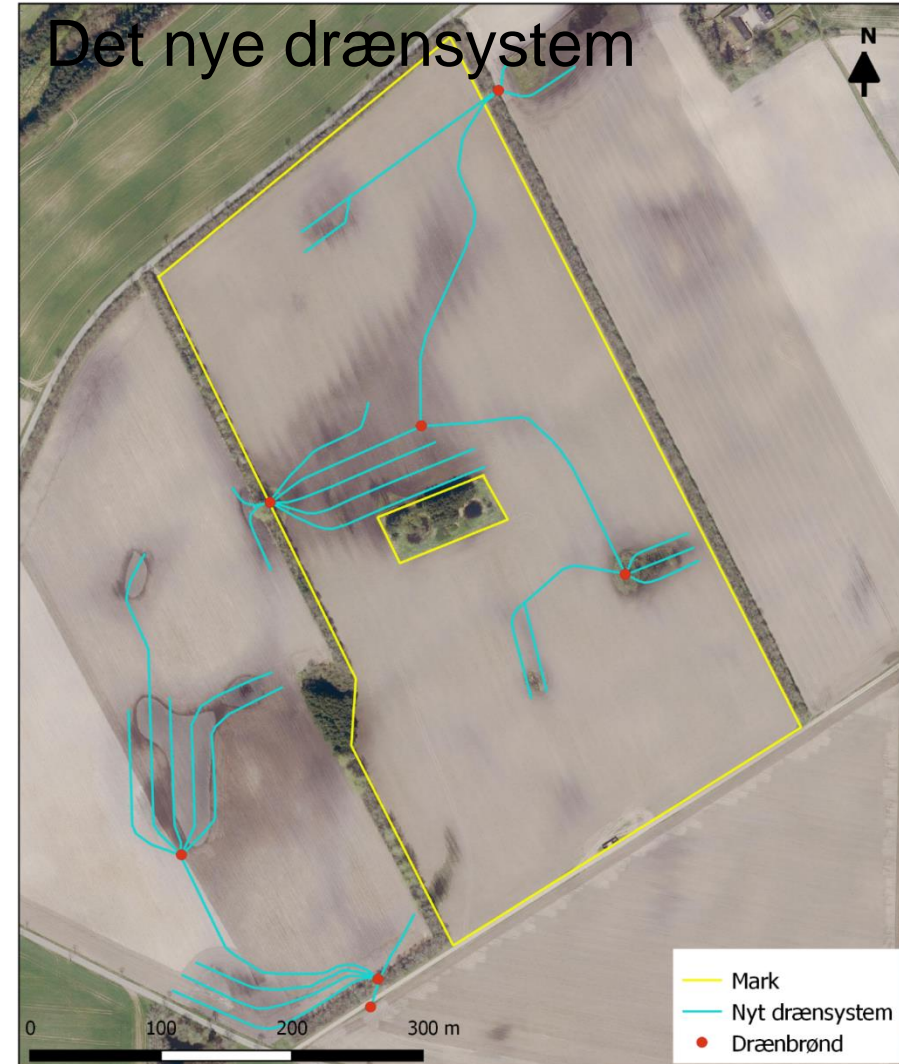
Løsningen – Intensivering af dræning af lavningerne

- Drænet med kædegraver
- Hoveddræn: 160/145 mm
- Sidedræn: 80 mm
- Drænafstand 15 m
- 2-8 mm filtergrus i 5 cm tykkelse omkring dræn
 - I leret lavning er der fyldt filtergrus op til pløjelaget

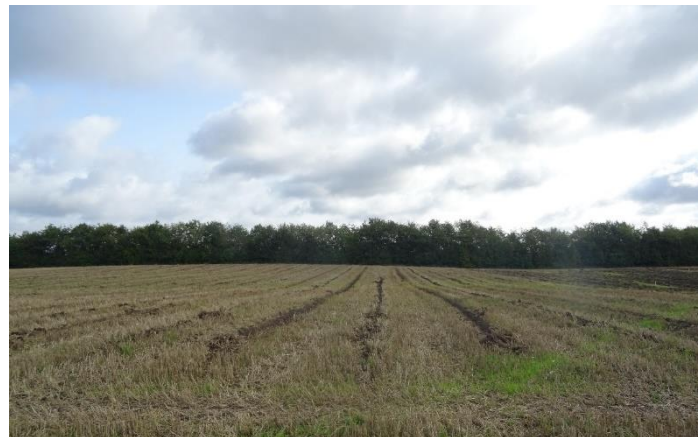
Grubning af myremalmslaget

- Grubber: Bovlunds 1 tands-grubber med smal tand og uden vingeskær
- Dybde: 60-70 cm
- Bredde: 2,5 m
- Tidspunkt: Efter høst i tør jord, før drænarbejdet

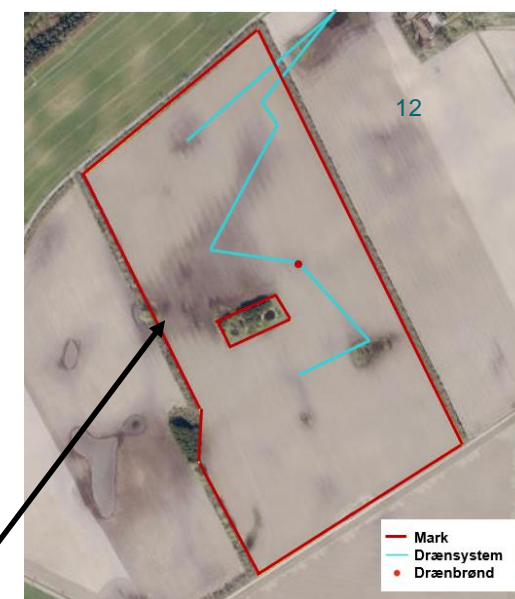
Effekten af dræningen på vandstanden i marken

Lavning 1	Før dræning	Efter dræning
	02-nov-17 til 18-jan-18	02-nov-18 til 18-jan-19
Middel vandstand [m]	-0,4	-1,0
Sum af nedbør [mm]	260	205

Udvikling i vandstand ved lavning 1 før og efter dræning

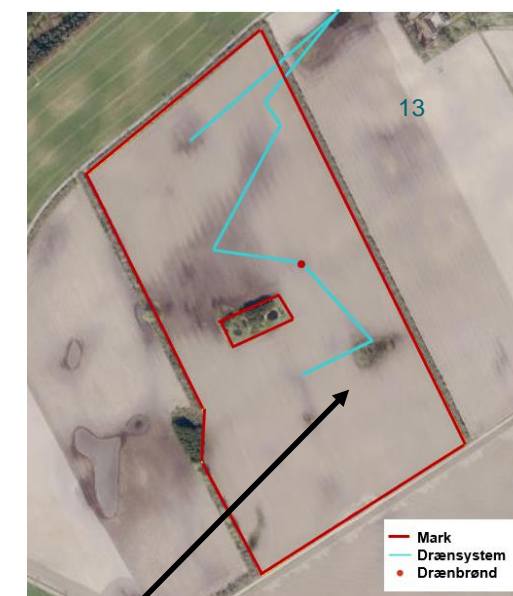
Effekten af dræningen på vandstanden i marken

Lavning 2	Før dræning	Efter dræning	Efter dræning
	08-dec-17 til 05-mar-18	08-dec-18 til 05-mar-19	14-sep-19 til 07-nov-19
Middel vandstand [m]	0,3	-0,4	-0,3
Dage med overfladevand	82	7	24
Sum af nedbør [mm]	261	262	270

Udvikling i vandstand ved lavning 2 før og efter dræning
